# **Dendrologický posudek stromořadí v ulici Přemyslova, Chomutov**

dendrologický průzkum, rámcový návrh opatření

pozemek parcelní číslo 1686/41, obec Chomutov, katastrální území Chomutov I.

**03/2019**

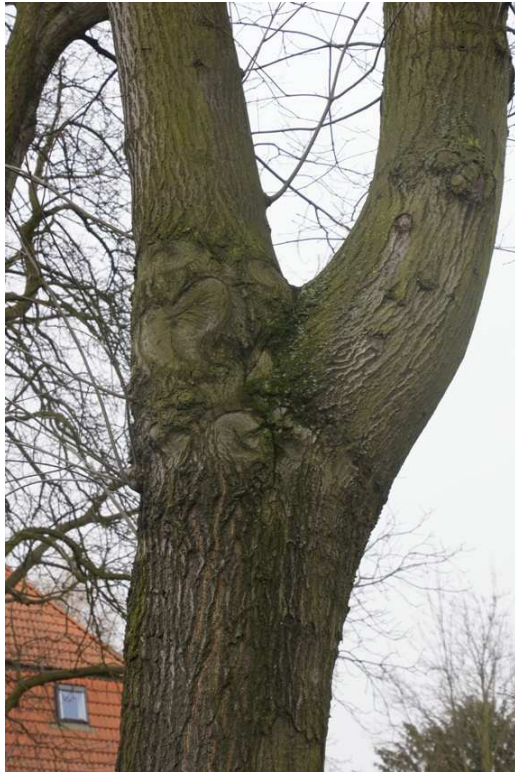
1. *Quercus rubra* - nevhodné větvení, zhojená poškození kmene

| pořadové číslo | taxon (latinský název) | obvod kmene (cm) | výška dřeviny (m) | šířka koruny (m), plocha (m2) | věkové stadium | fyzilogická vitalita (zdravotní stav) | biomechanická vitalita | sadovnícká hodnota | perspektiva | opatření | naléhavost zásahu | poznámka | specifikace opatření | vazba |
|---|---|---|---|---|---|---|---|---|---|---|---|---|---|---|
| 1. | <i>Quercus rubra</i> | 184 | 19 | 9 | III. | 2 | 1 | 3 | K | Z | I. | mírně snížená vitalita, zhojené poškození kmene, exemplář u konce životnosti, provést bezpečnostní řez, odstranění křížících se větví v koruně, provést výměnu jednoho kusu vazby horní | RB | 1xVH |

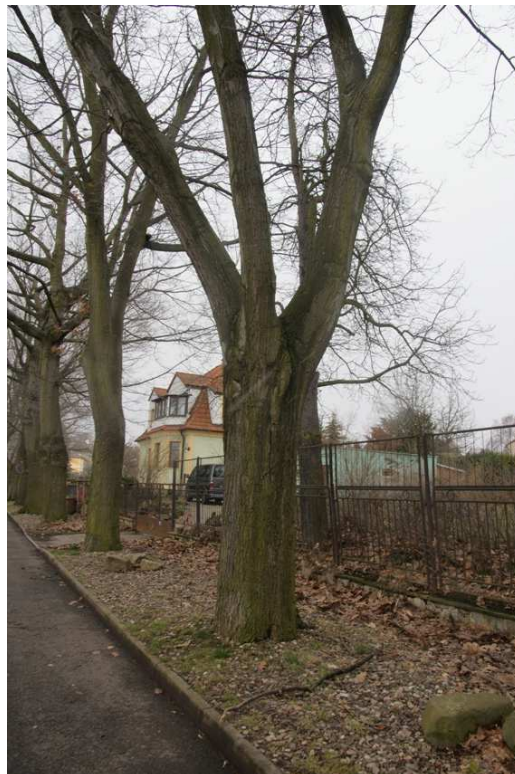
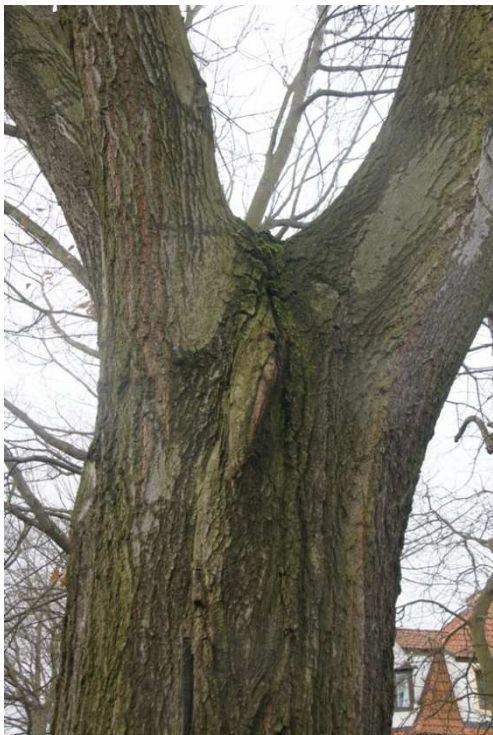
2. *Quercus rubra* - nevhodné větvení

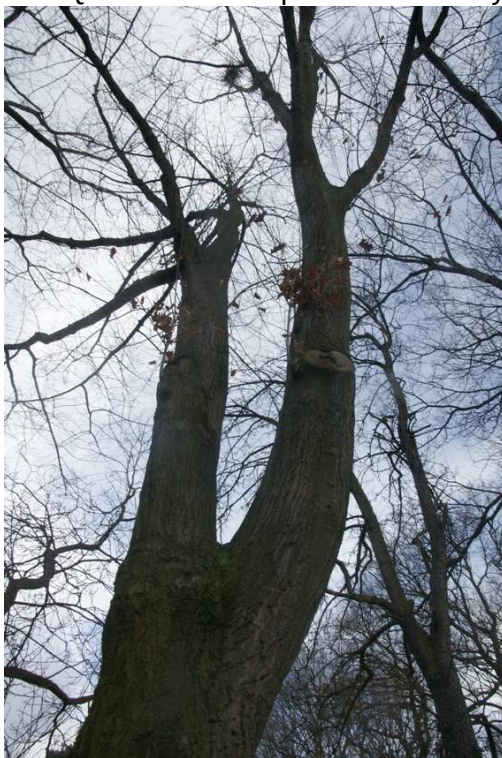
3. *Quercus rubra* - pohled do koruny stromu, nevhodné větvení v koruně, plodnice na nezhojených řezných ranách na kmeni

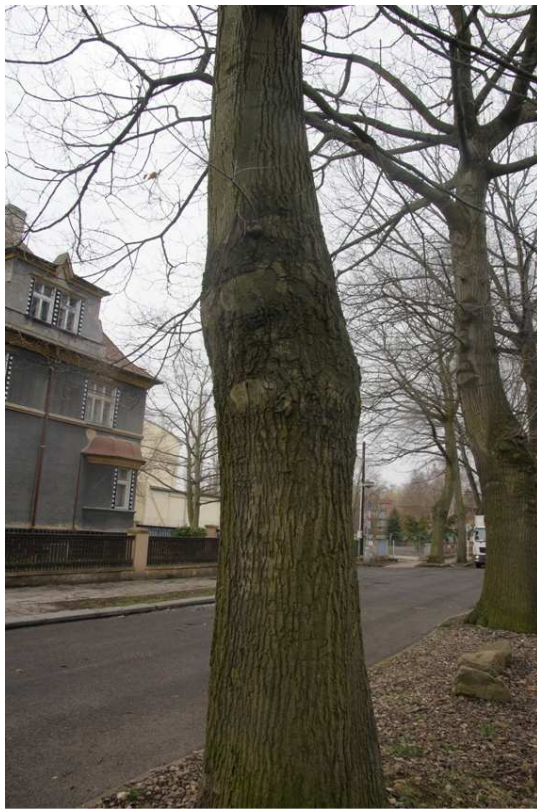
4. *Quercus rubra* - zhojené rány na kmeni

| pořadové číslo | taxon (latinský název) | obvod kmene (cm) | výška dřeviny (m) | šířka koruny (m), plocha (m2) | věkové stadium | fyzilogická vitalita (zdravotní stav) | biomechanická vitalita | sadovnícká hodnota | perspektiva | opatření | naléhavost zásahu | poznámka | specifikace opatření | vazba |
|---|---|---|---|---|---|---|---|---|---|---|---|---|---|---|
| 4. | <i>Quercus rubra</i> | 229 | 20 | 11 | III. | 2 | 1 | 3 | S | B | | zhojené poškození kosterní větve | | |

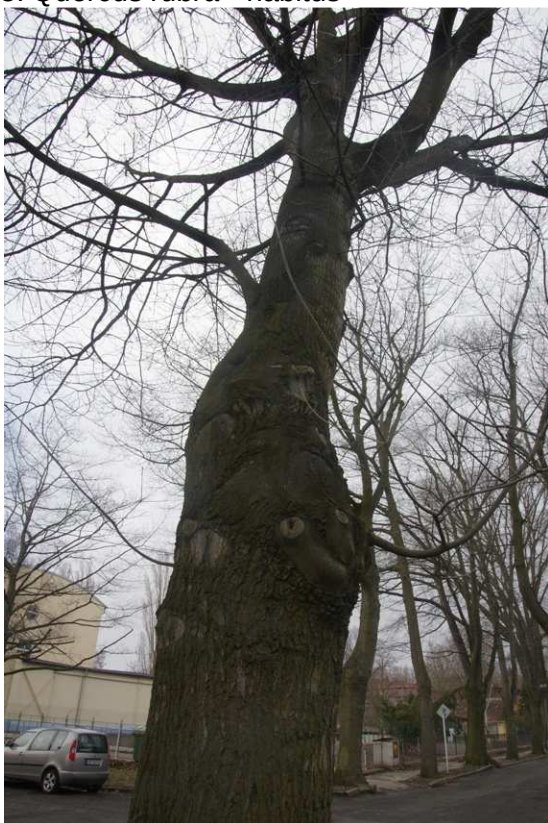
6. *Quercus rubra* - defekty na kmeni

| pořadové číslo | taxon (latinský název) | obvod kmene (cm) | výška dřeviny (m) | šířka koruny (m), plocha (m2) | věkové stadium | fyzilogická vitalita (zdravotní stav) | biomechanická vitalita | sadovnícká hodnota | perspektiva | opatření | naléhavost zásahu | poznámka | specifikace opatření | vazba |
|---|---|---|---|---|---|---|---|---|---|---|---|---|---|---|
| 6. | <i>Quercus rubra</i> | 244 | 19 | 11 | III. | 2 | 1 | 3 | S | Z | I. | menší zhojené poškození kmene, exemplář pravděpodobně napaden <i>Phytophthora ramorum</i> | RB | |

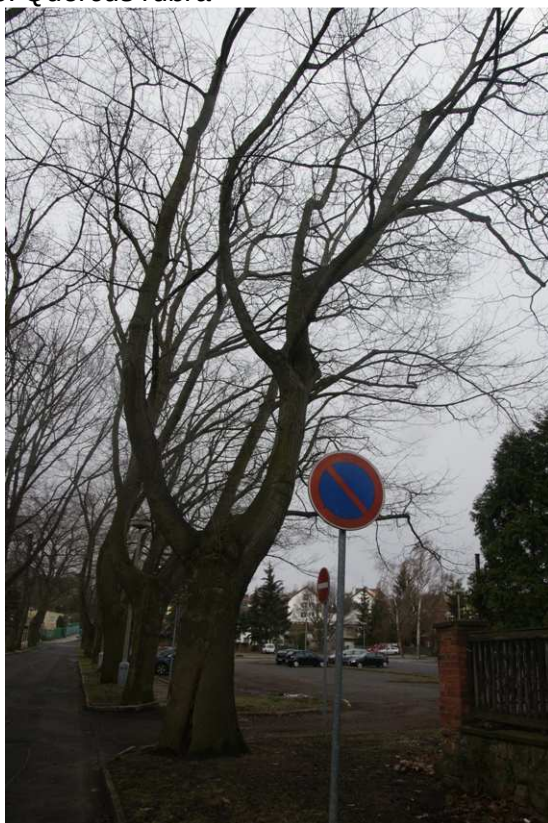
7. *Quercus rubra* - celkový habitus, rozsáhlá dutina v centrální části kmene, výrazně vykloněný exemplář

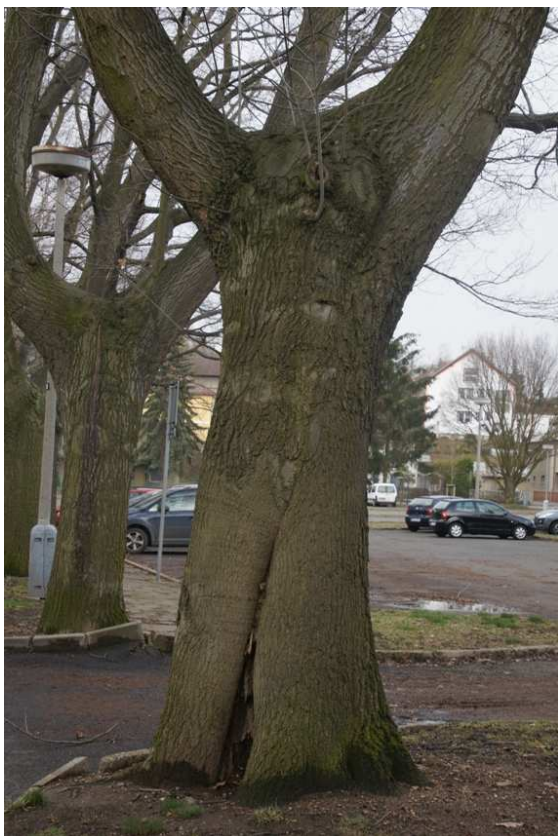
7. *Quercus rubra* - centrální dutina

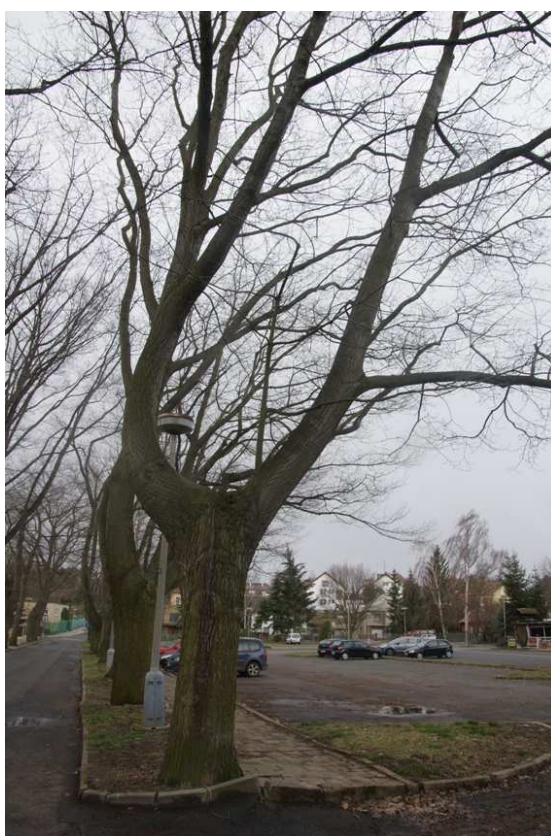
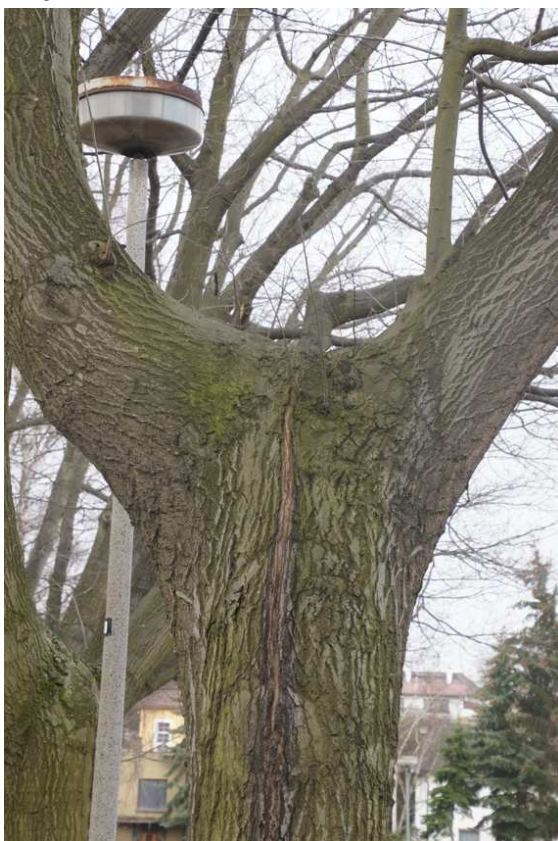
8. *Quercus rubra* - defektní větvení

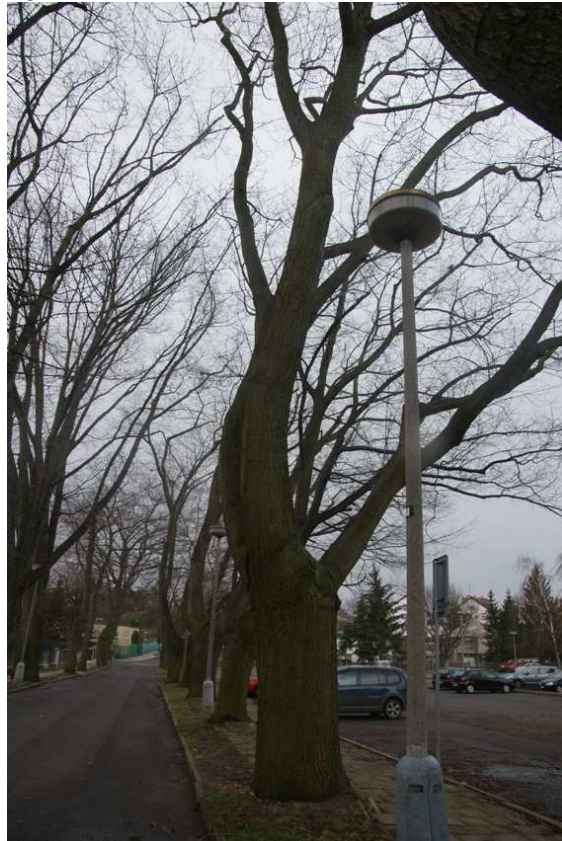
9. *Quercus rubra* - vykloněný exemplář

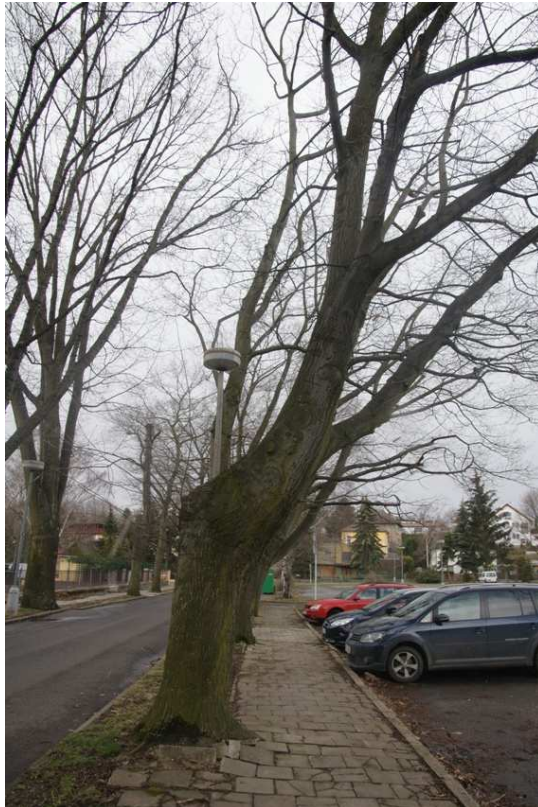
10. *Quercus rubra* - výrazně vykloněný exemplář nakloněný nad prostor parkoviště

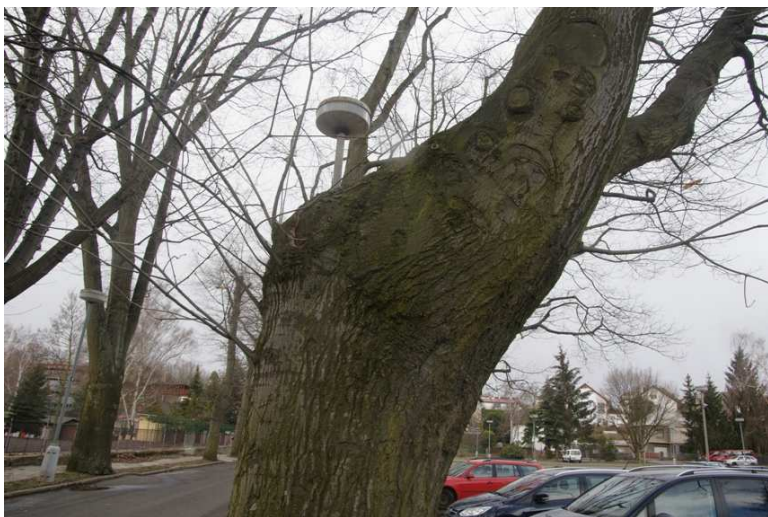
10. *Quercus rubra*, defektní větvení

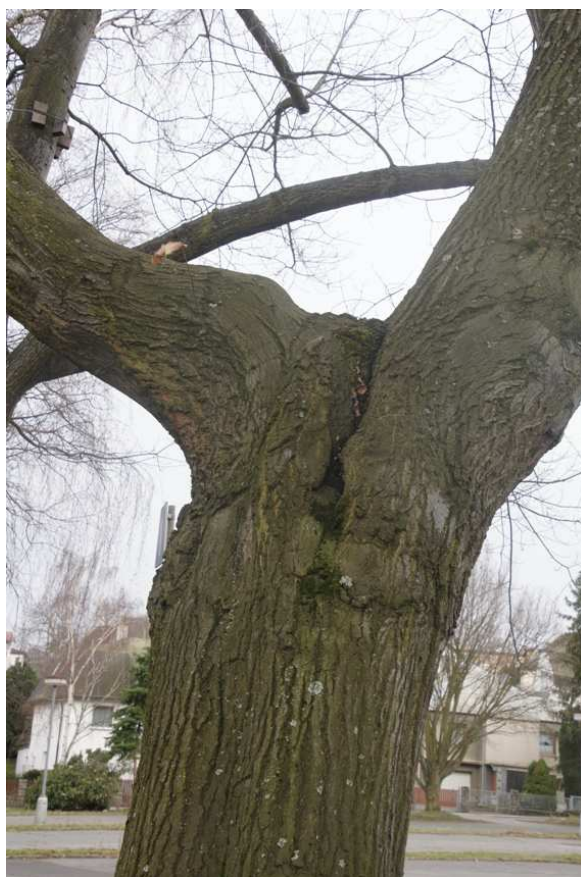
12. *Quercus rubra* - defektní větvení s dutinou a hnilobou, hrozí rozlomení koruny a rozpad jedince

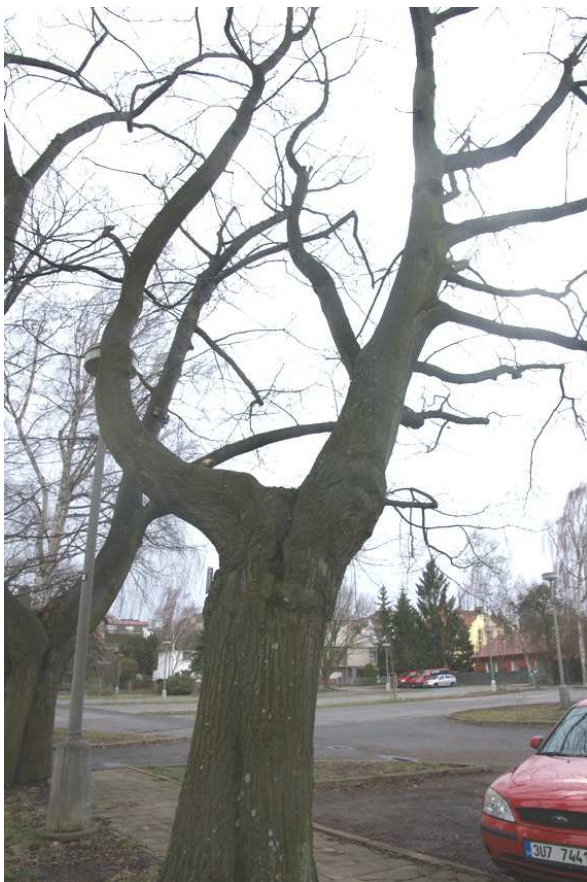
12. *Quercus rubra* - defektní větvení

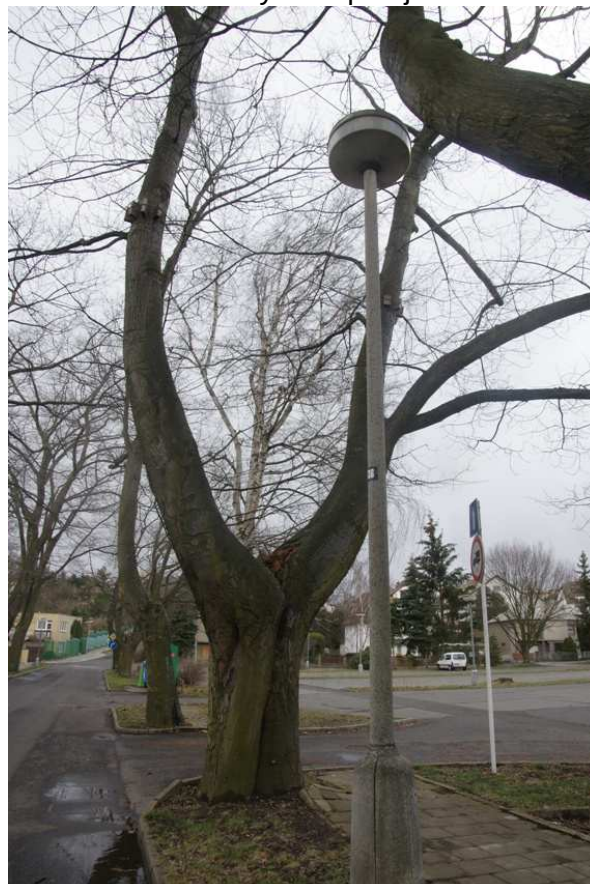
13. *Quercus rubra* - rozsáhlý defekt ve větvení, podkladnicová vazba v koruně

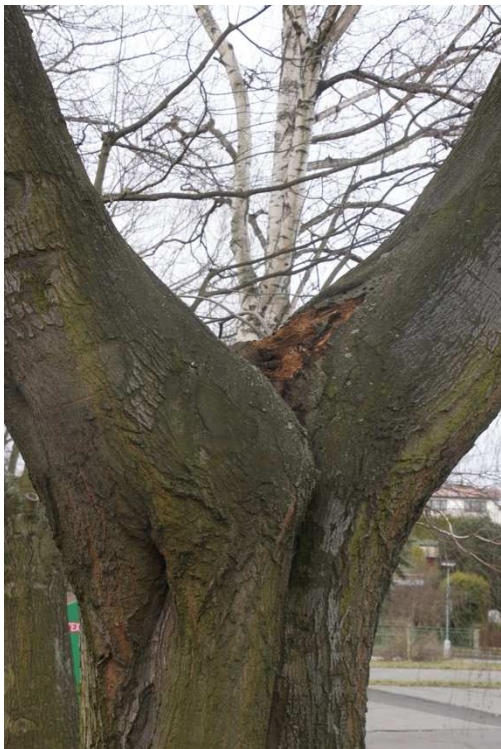
13. *Quercus rubra* - defektní větvení

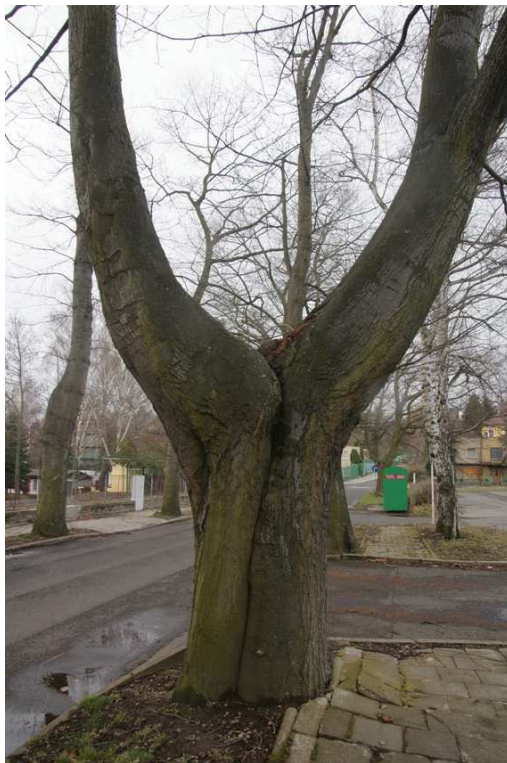
13. *Quercus rubra* - defektní větvení, tlakové větvení s hnilobou, hrozí rozlomení koruny a rozpad celého exempláře

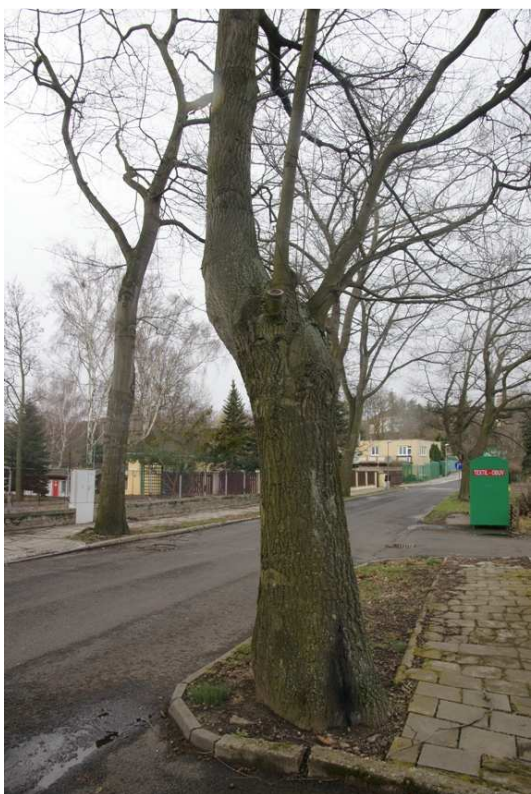
14. *Quercus rubra* - poškozená báze kmene s hnilobou

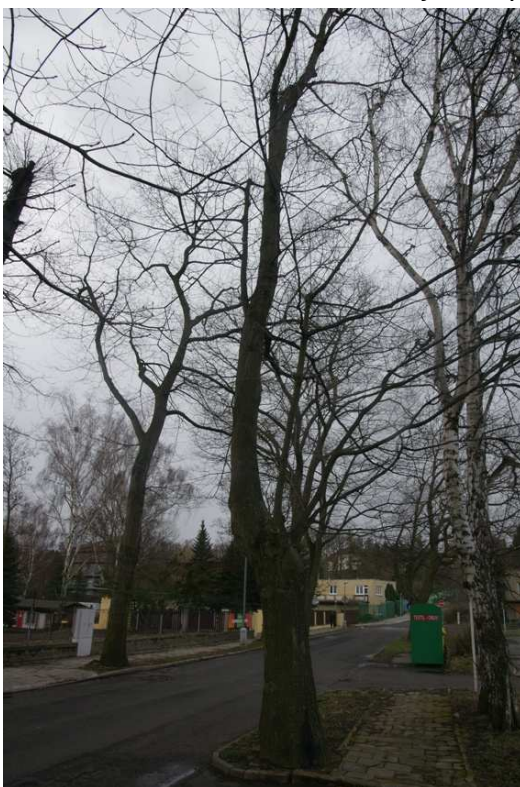
14. *Quercus rubra* - silně porušený habitus exempláře, narušená stabilita

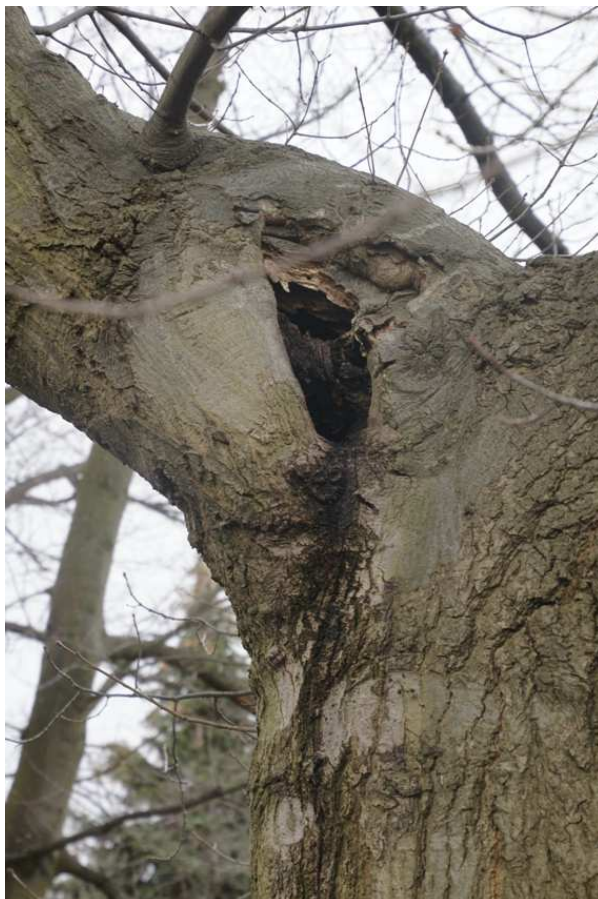
15. *Quercus rubra* - dutiny v kosterním větvení, narušená stabilita exempláře

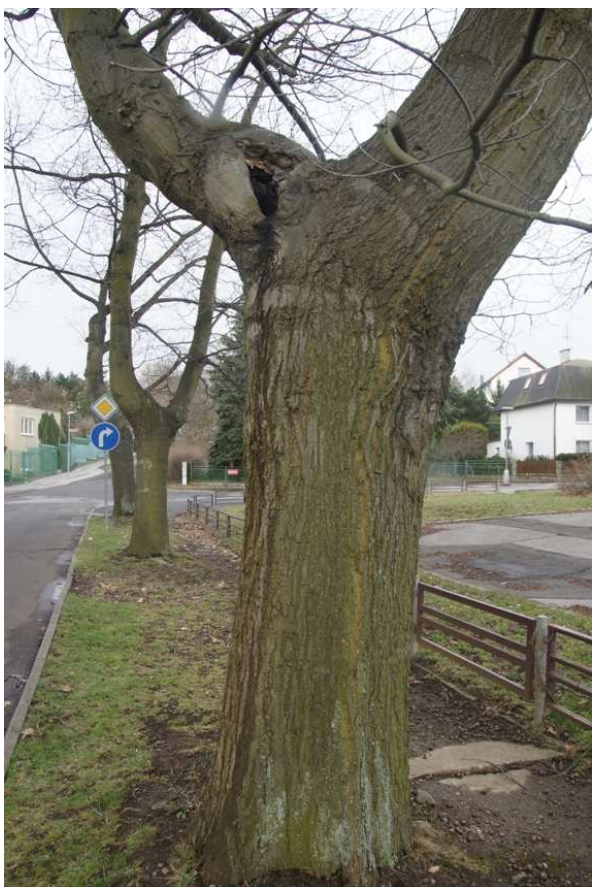
15. *Quercus rubra* - výtok hniloby z dutiny

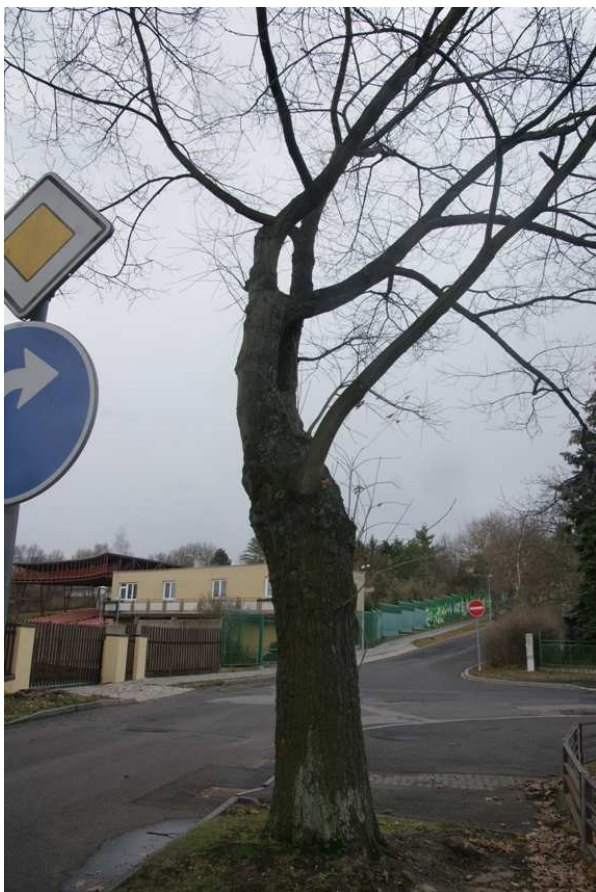
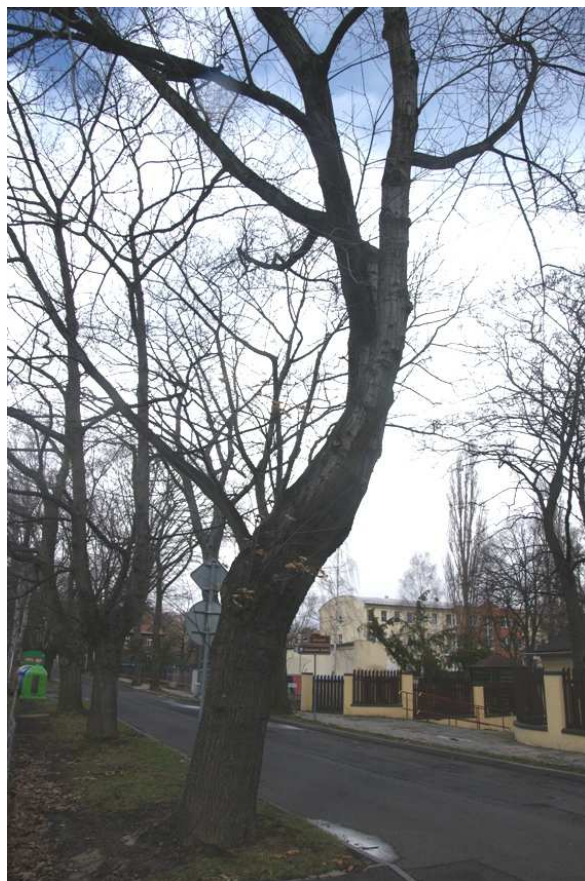
17. *Quercus rubra* - retardovaná, vykloněná koruna

17. *Quercus rubra* - vykloněný exemplář

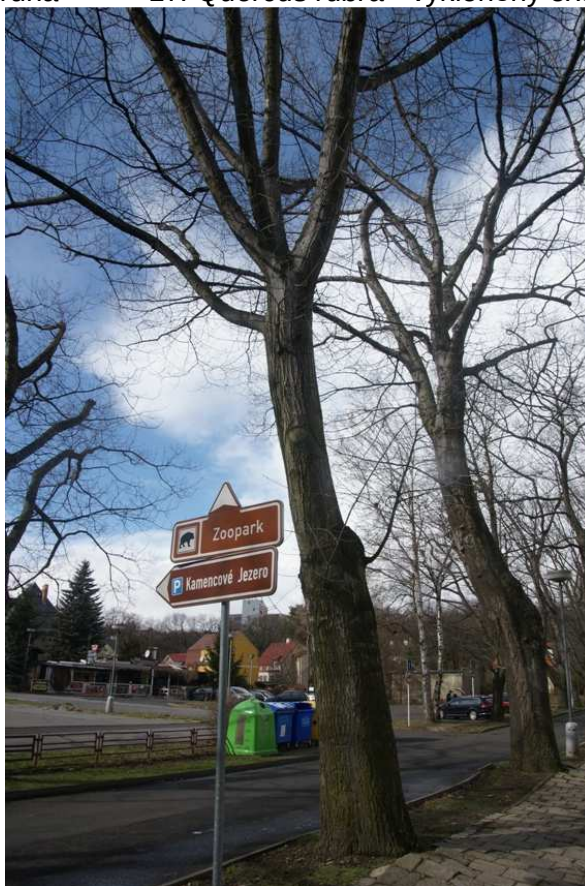
18. *Quercus rubra* - mírně vykloněný exemplář

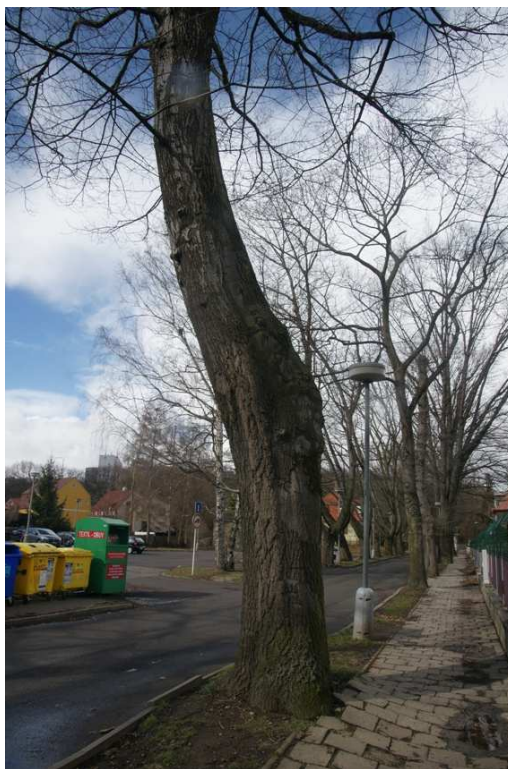
19. *Quercus rubra* - mírně vykloněný exemplář

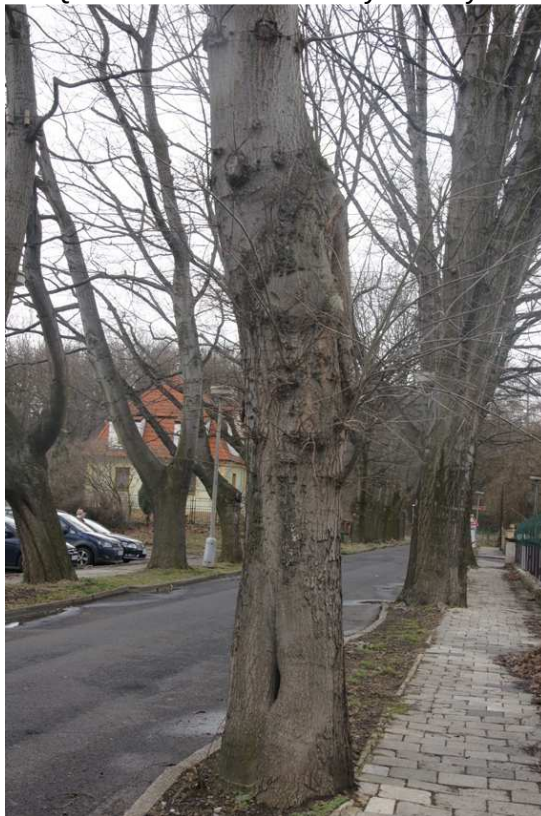
21. *Quercus rubra* - torzo, dutina u báze kmene, dutina v celé centrální části kmene, exemplář obráží na kmeni

| pořadové číslo | taxon (latinský název) | obvod kmene (cm) | výška dřeviny (m) | šířka koruny (m), plocha (m2) | věkové stadium | fyzilogická vitalita (zdravotní stav) | biomechanická vitalita | sadovnícká hodnota | perspektiva | opatření | naléhavost zásahu | poznámka | specifikace opatření | vazba |
|---|---|---|---|---|---|---|---|---|---|---|---|---|---|---|
| 21. | <i>Quercus rubra</i> | 286 | 10 | 2 | III. | 5 | 4 | 5 | K | N | I. | torzo, rozsáhlé dutiny v kmeni, výrazně narušená stabilita, jedná se o obrůstající kmen, do budoucna naprosto neperspektivní | kác | |

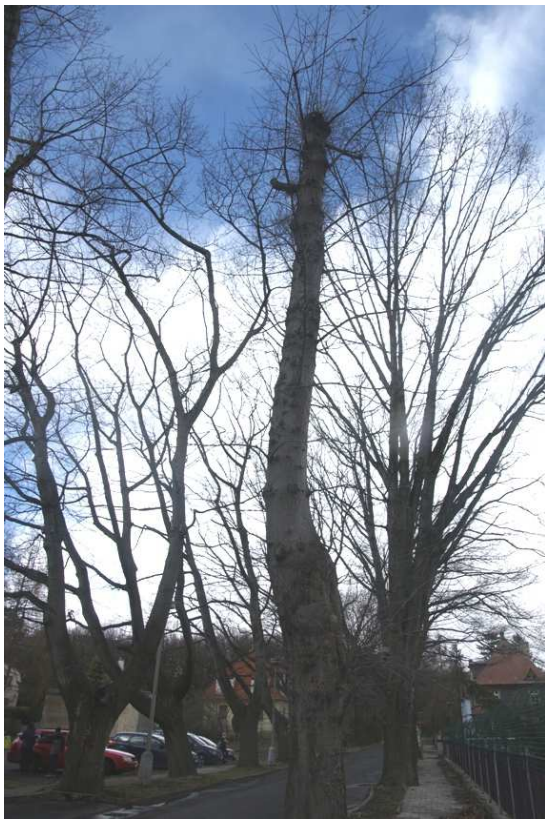
21. *Quercus rubra* - torzo

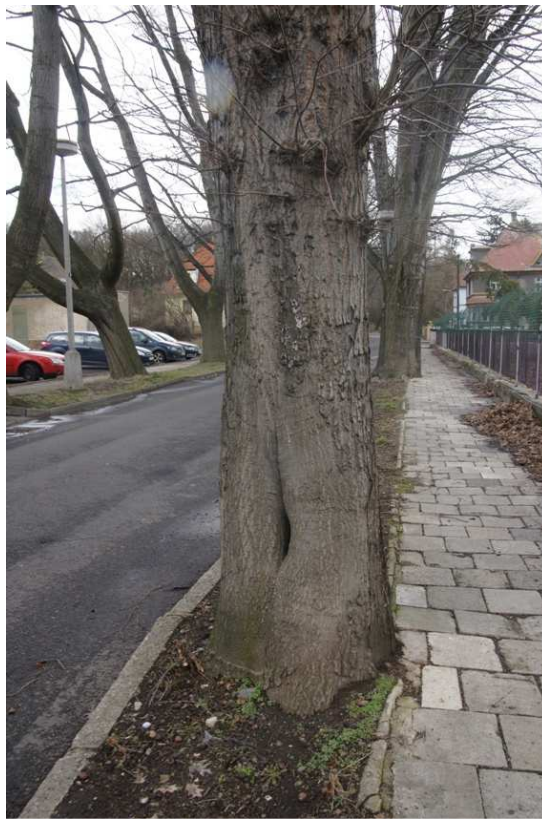
21. *Quercus rubra* - dutina u báze kmene

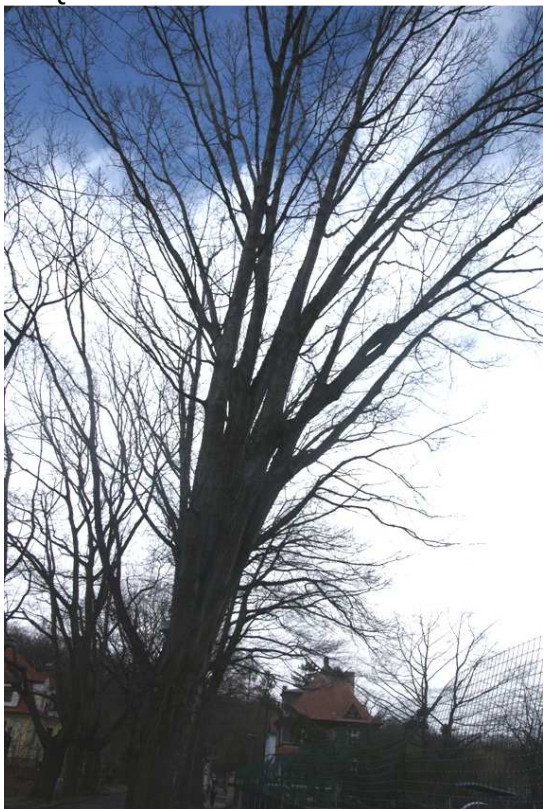
22. *Quercus rubra* - vykloněný exemplář

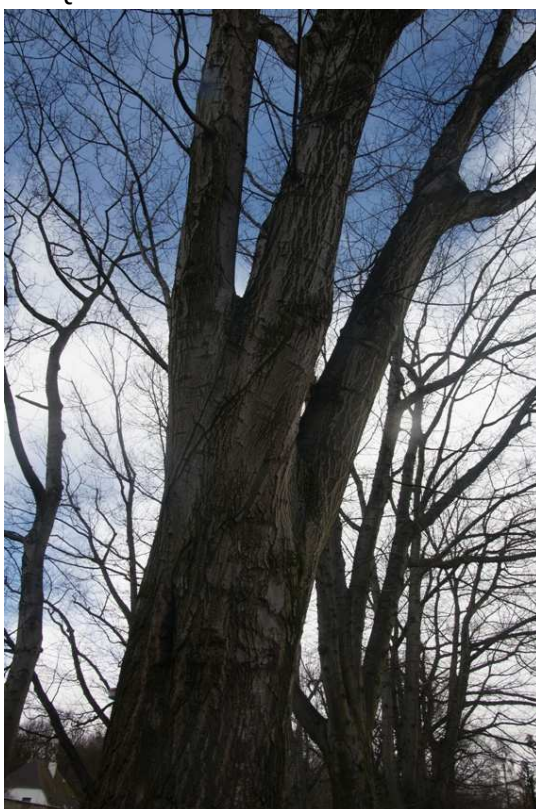
22. *Quercus rubra* - nevhodné větvení

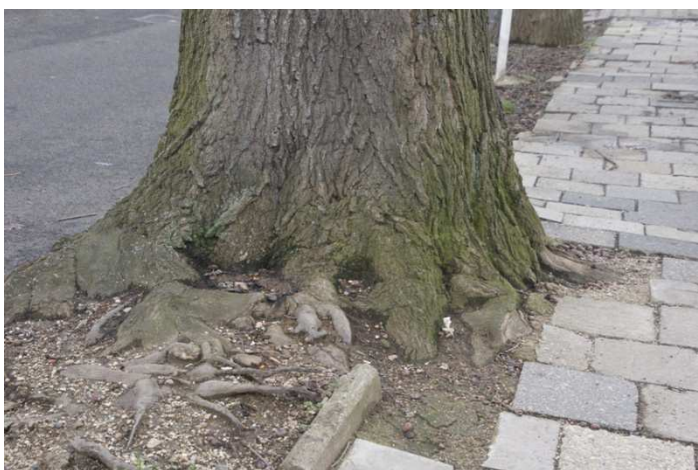
25. *Quercus rubra* - báze kmene narušující chodník

| pořadové číslo | taxon (latinský název) | obvod kmene (cm) | výška dřeviny (m) | šířka koruny (m), plocha (m2) | věkové stadium | fyzilogická vitalita (zdravotní stav) | biomechanická vitalita | sadovnícká hodnota | perspektiva | opatření | naléhavost zásahu | poznámka | specifikace opatření | vazba |
|---|---|---|---|---|---|---|---|---|---|---|---|---|---|---|
| 25. | <i>Quercus rubra</i> | 293 | 19 | 11 | III. | 2 | 1 | 3 | S | B | | rekonstrukce vozovky a chodníku nemůže proběhnout bez poškození kmene | | |

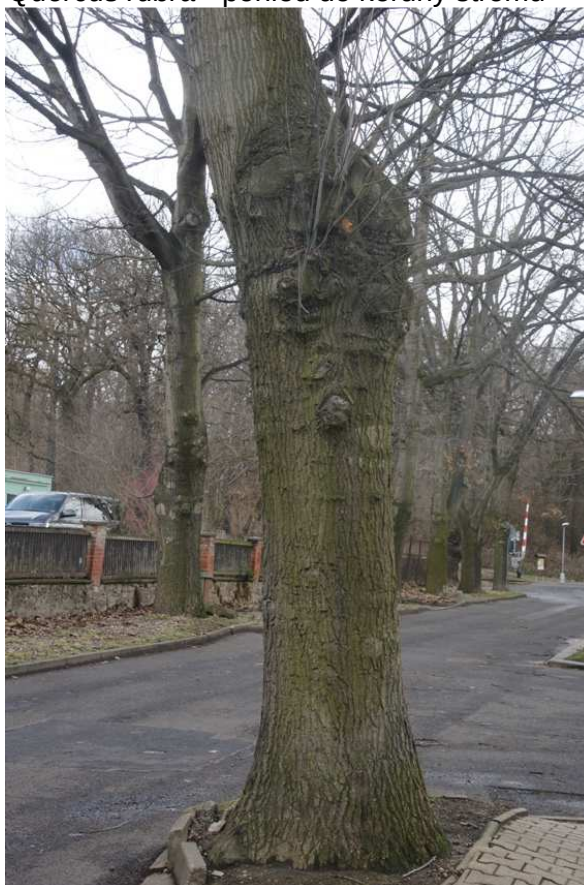
27. *Quercus rubra* - poškozený kmen, obrůstání kmene

| pořadové číslo | taxon (latinský název) | obvod kmene (cm) | výška dřeviny (m) | šířka koruny (m), plocha (m2) | věkové stadium | fyzilogická vitalita (zdravotní stav) | biomechanická vitalita | sadovnícká hodnota | perspektiva | opatření | naléhavost zásahu | poznámka | specifikace opatření | vazba |
|---|---|---|---|---|---|---|---|---|---|---|---|---|---|---|
| 27. | <i>Quercus rubra</i> | 231 | 18 | 9 | III. | 3 | 2 | 3 | S | B | | exemplář obráží na kmeni, pravděpodobně napadení <i>Phytophthora ramosum</i> | | |
